**Антикоррозийная обработка
закрытых полостей кузова
автомобиля модели ВАЗ-2121**

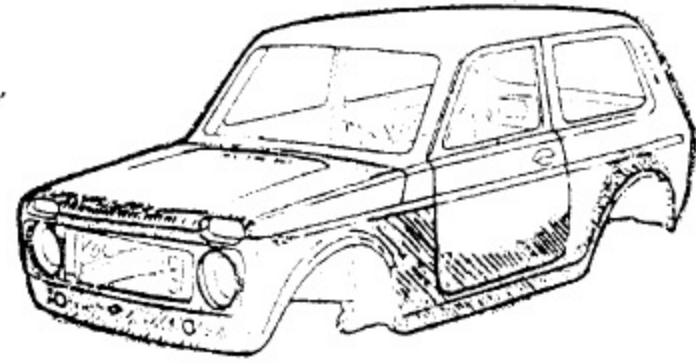
Места обработки:

- 1 - нижняя поперечина панели задка
- 2 - верхняя поперечина панели задка
- 3 - полость двери задка
- 4 - карманы каниота
- 5 - верхняя поперечина передка
- 6 - карманы передних крыльев
- 7 - полости порогов
- 8 - полость между наружной и внутренней панелями боковины
- 9 - полость между боковиной и аркой заднего колеса
- 10 - полости задних лонжеронов
- 11 - полости средних стоек
- 12 - полости передних стоек
- 13 - средний завертевной штырь
- 14 - углубления за арками задних колес
- 15 - нижняя поперечина передка
- 16 - низ фар
- 17 - полости передних лонжеронов
- 18 - полости лонжеронов пола
- 19 - поперечина заднего пола
- 20 - полости дверей

← сверлить на кузове в сборе;

↪ имеющиеся технологические отверстия и доступные полости
